講堂・三面僧坊跡地区

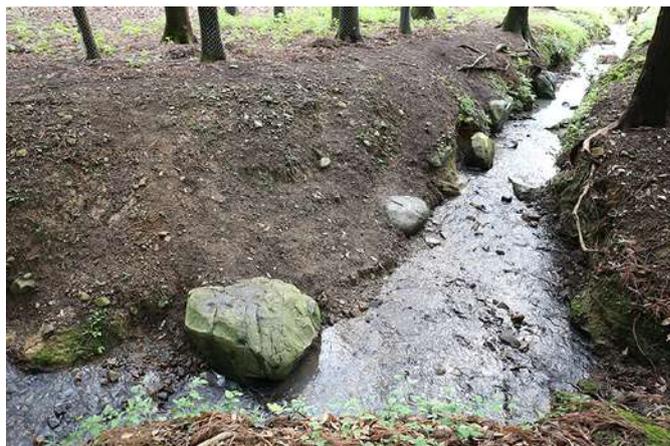
礎石が露出した状況（東から）

長い間に、講堂跡と僧坊跡の間を流れる川による浸食が進み、基壇の土が削られ、礎石全体が露出している箇所もあります。そこで、これ以上の遺構の破損を防ぐために護岸の工事をおこないます。また、大正時代に地区の中央につくられた南北通路を低くすることで、講堂・三面僧坊の広がりをわかりやすくします。

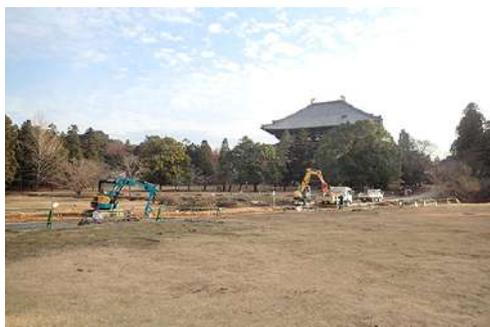
講堂・三面僧坊跡地区（令和3年12月16日現在）

さらに、今後予定している発掘調査の成果に基づいて、遺構を表示するなどの整備を令和10年度（2028）の完成を目指して進めます。

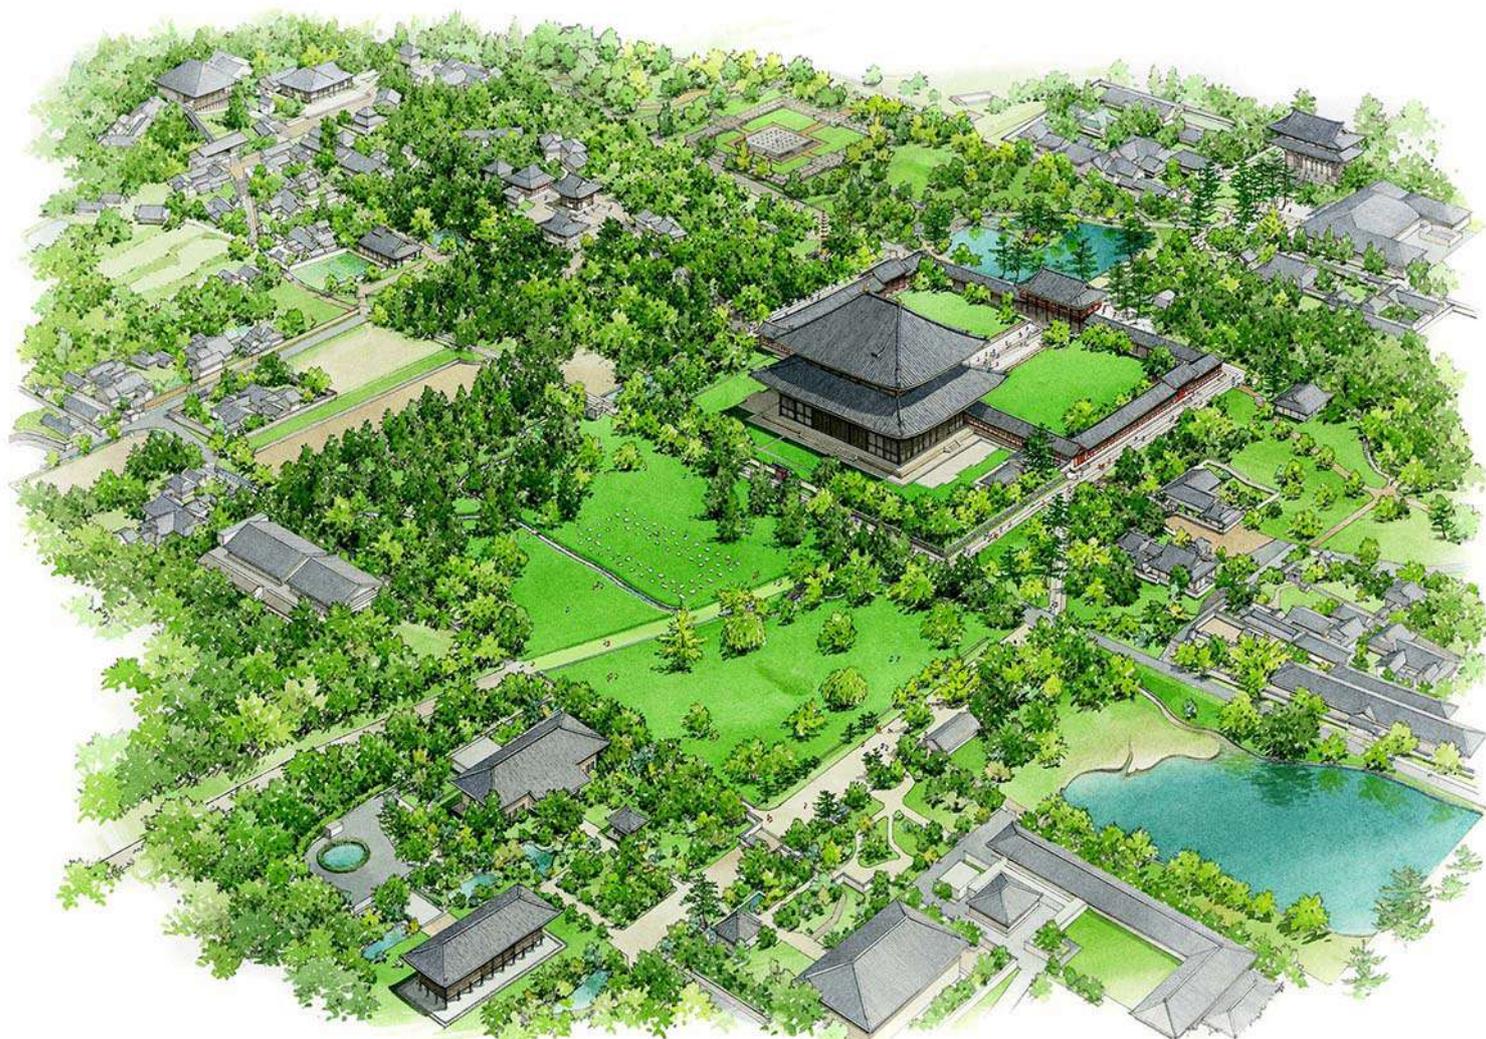
講堂・三面僧坊地区の整備完成予定図
